Процесс восстановления поверхности плит прессов

Размер 1750 x 1750 x 40 мм,
Поставлены для ремонта

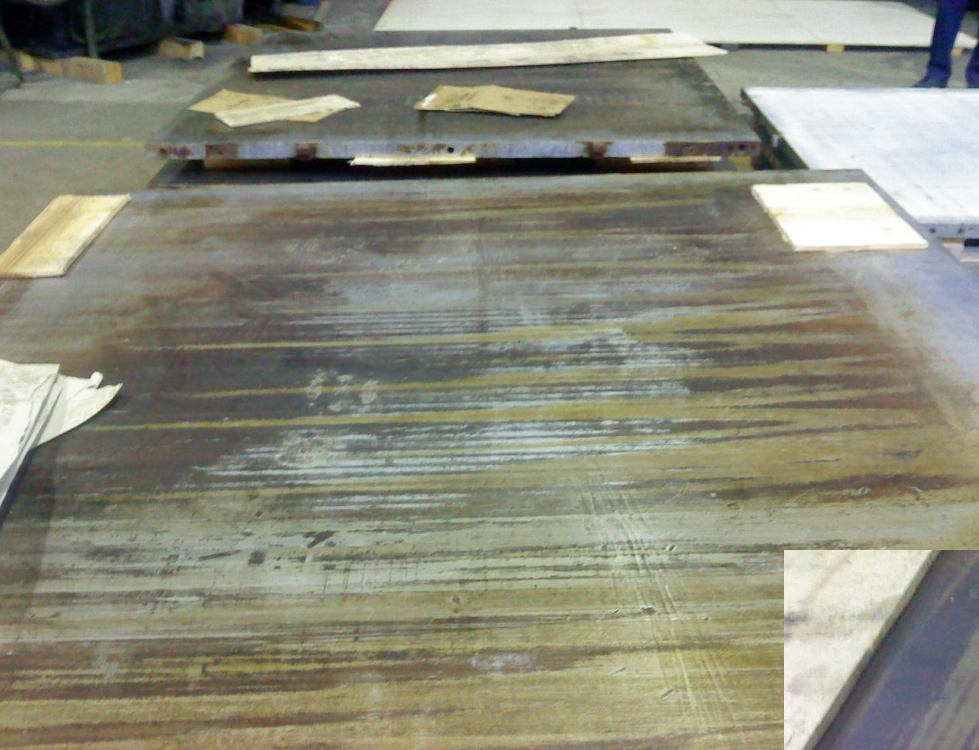
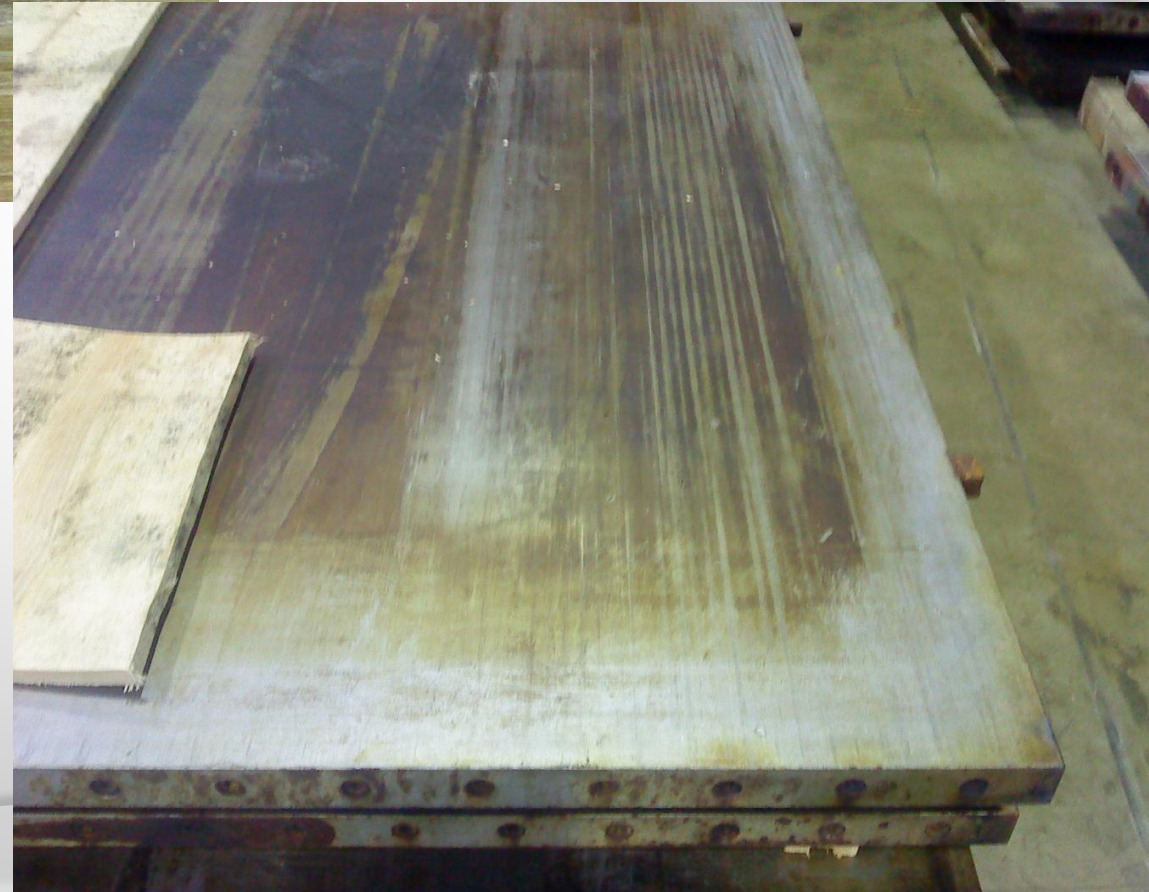
Закоксованная грязь на
поверхности плит

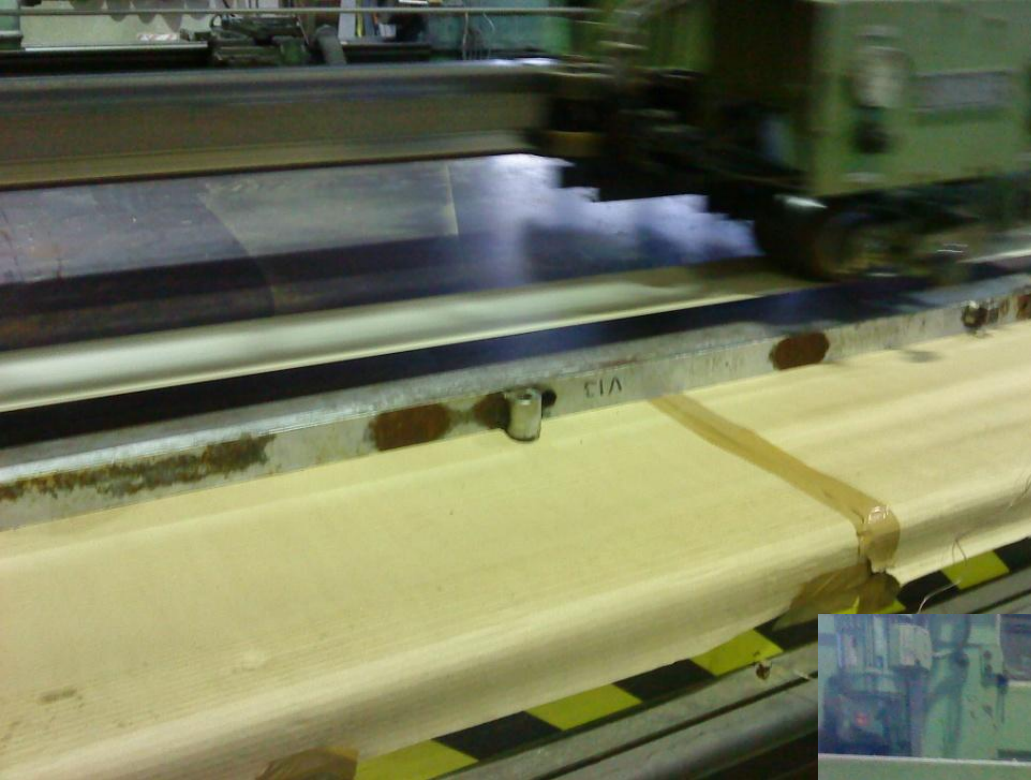
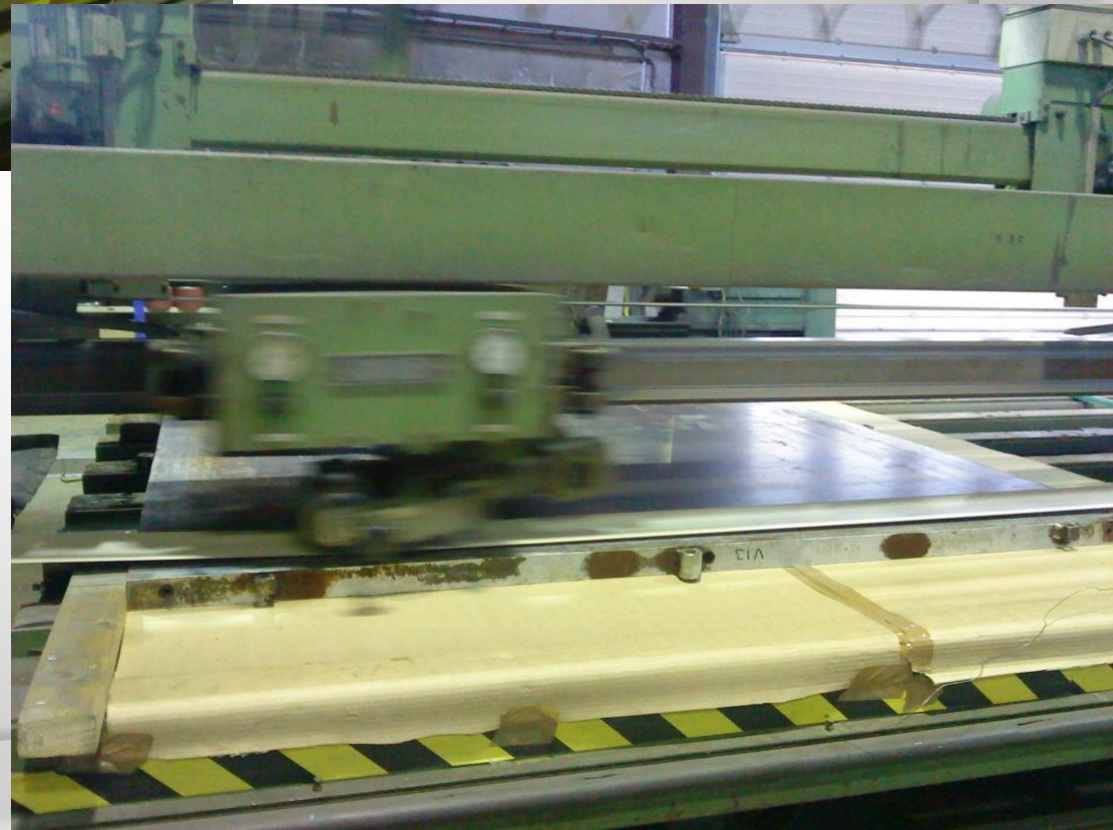
Снятие загрязненной
поверхности шлифовкой

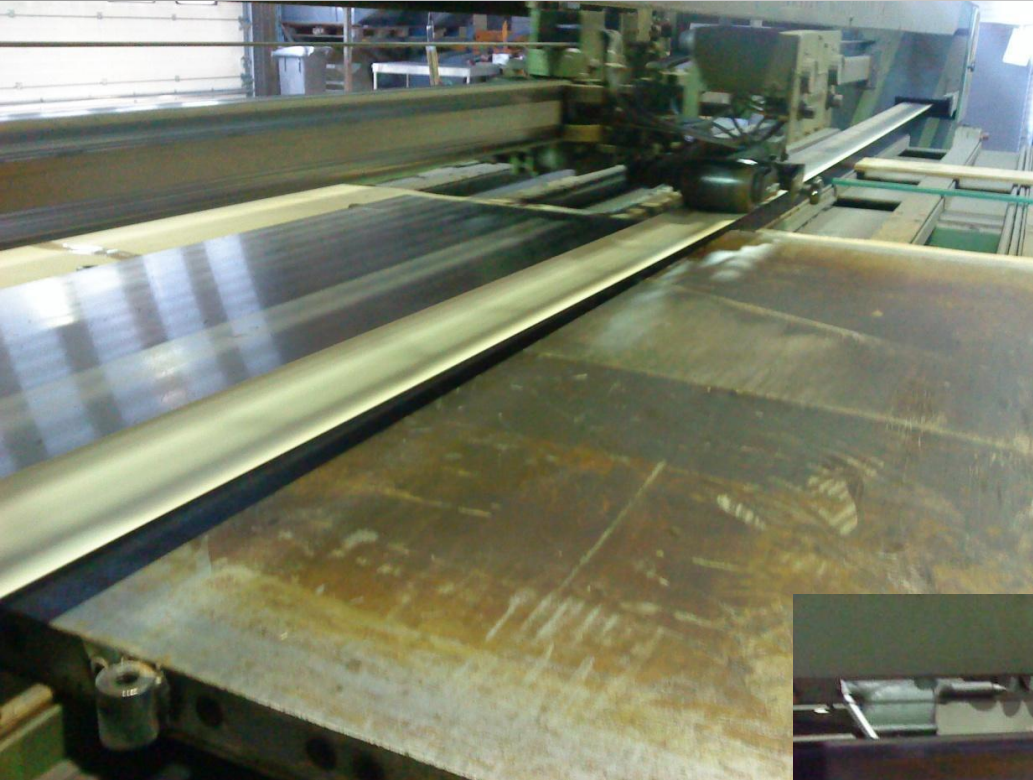
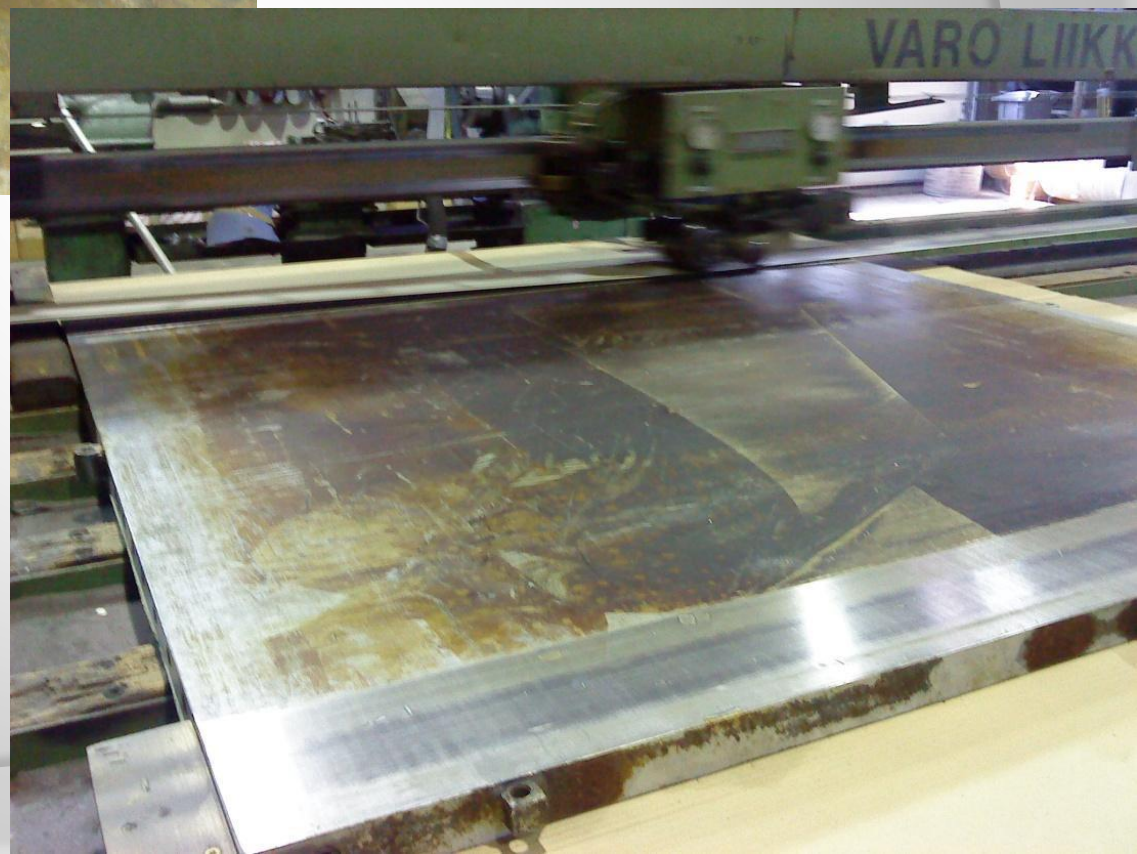
Процесс очищающей
шлифовки

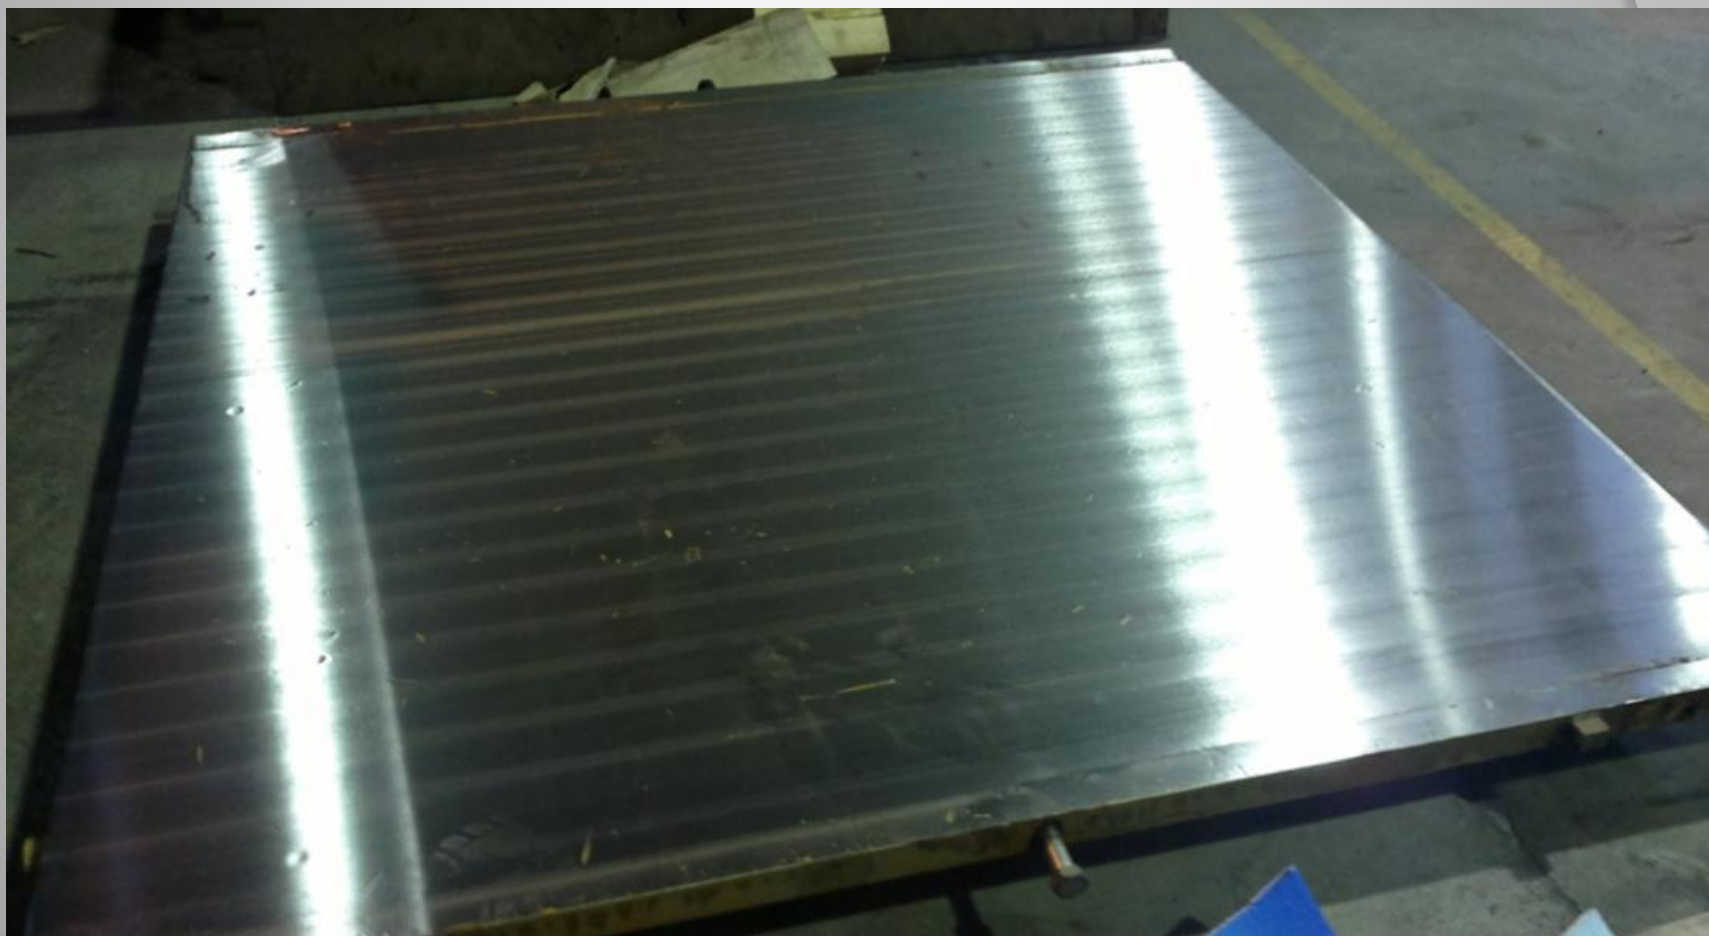
Вид плиты после
очищающей шлифовки

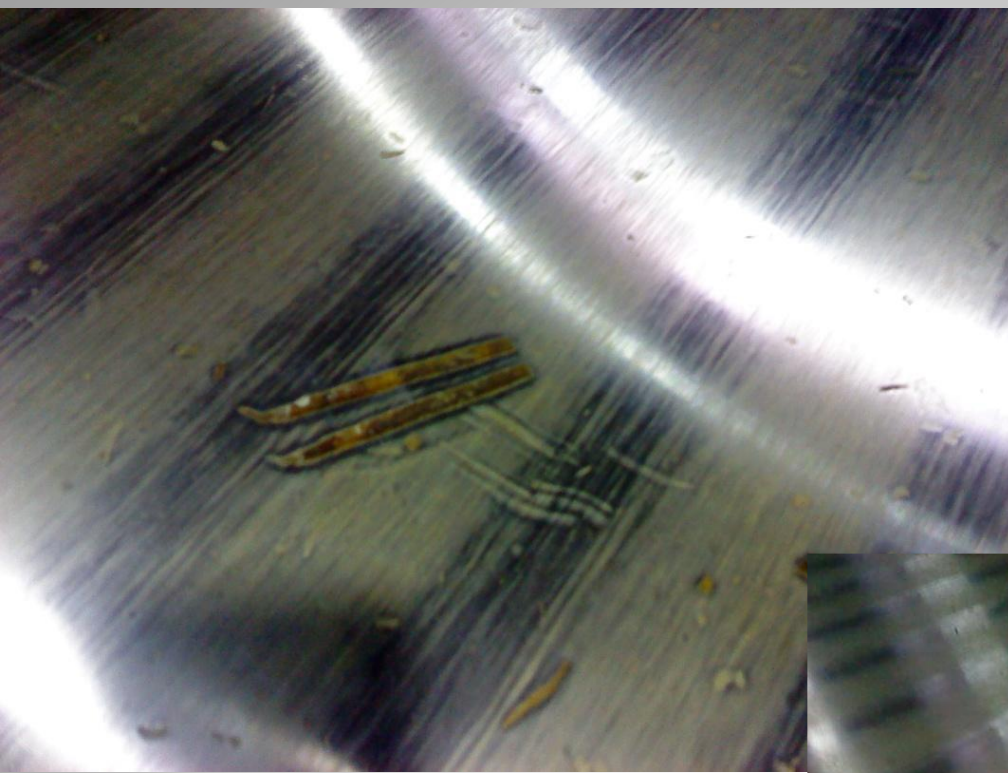
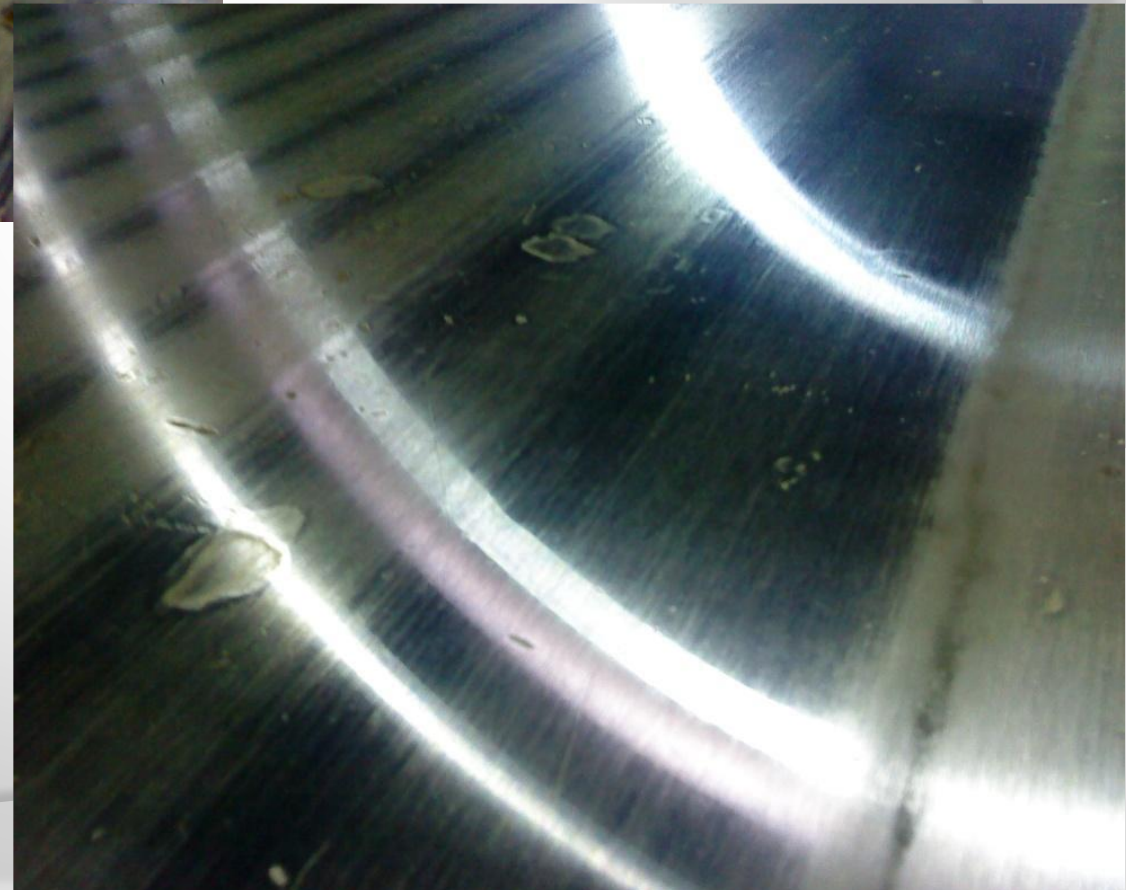
Повреждения,
проявившиеся после
шлифовки

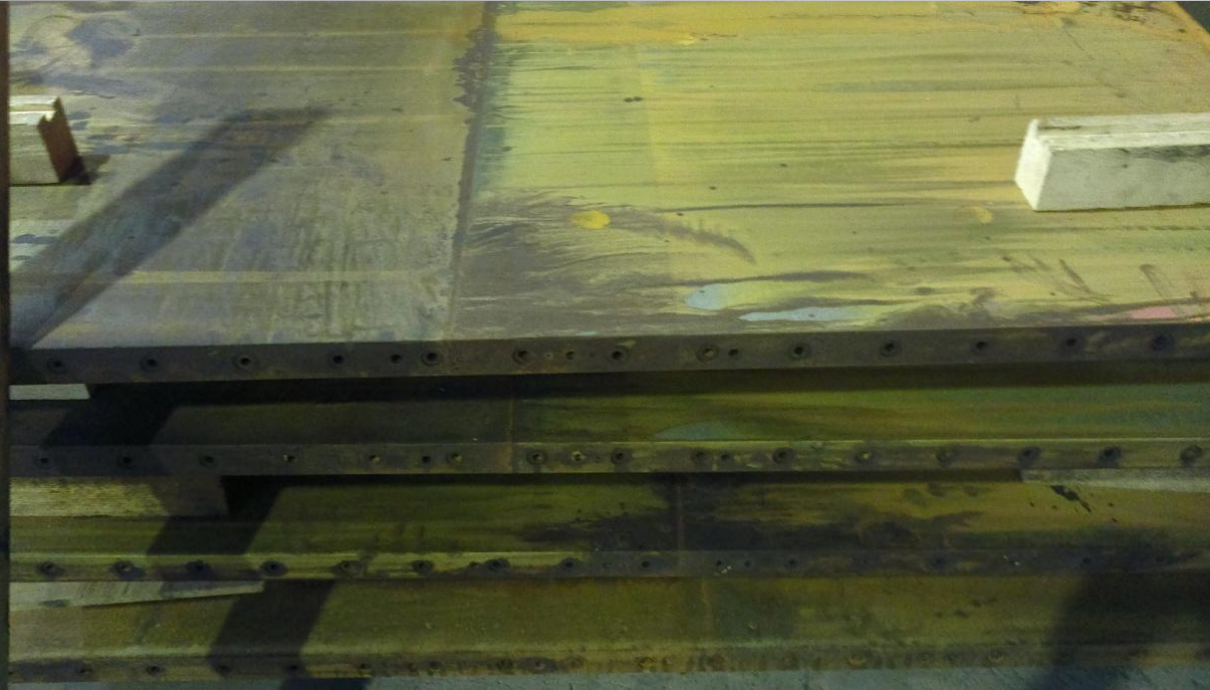
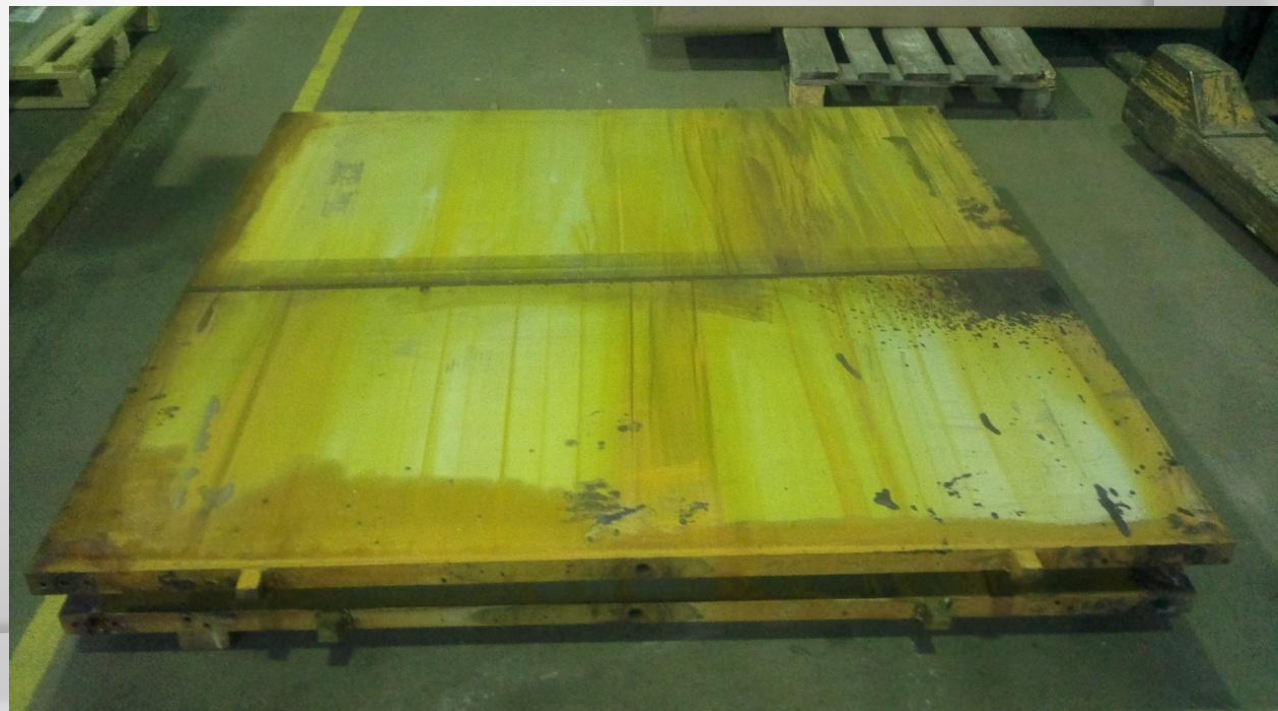
Вид плиты после снятия
хрома
электрохимическим
способом

Плита после промывки

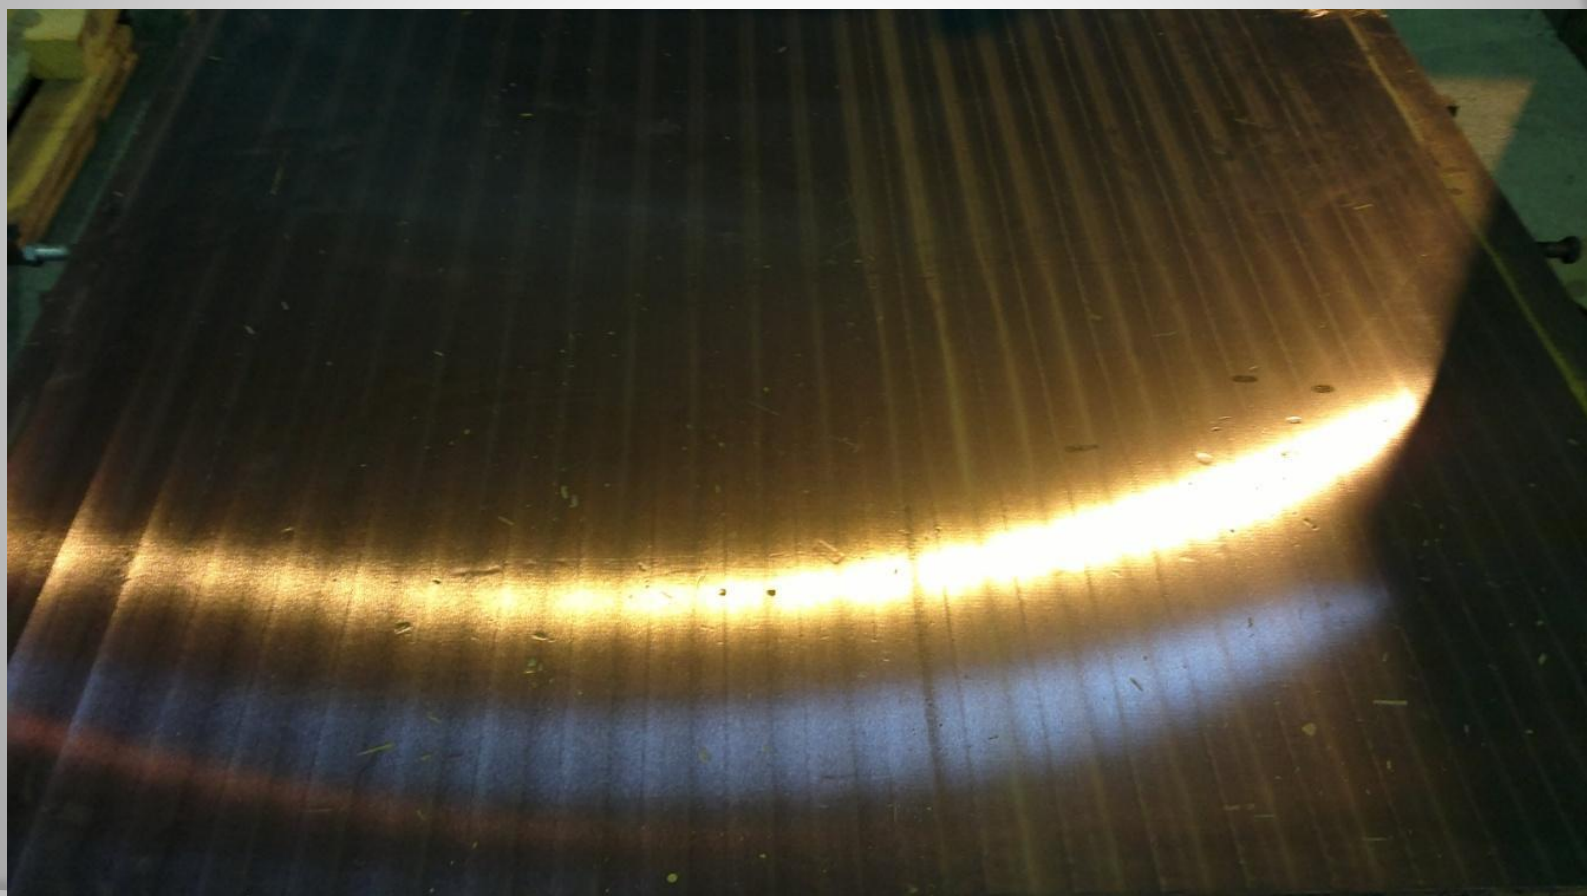
Механические повреждения,
проявившиеся после
электрохимической очистки

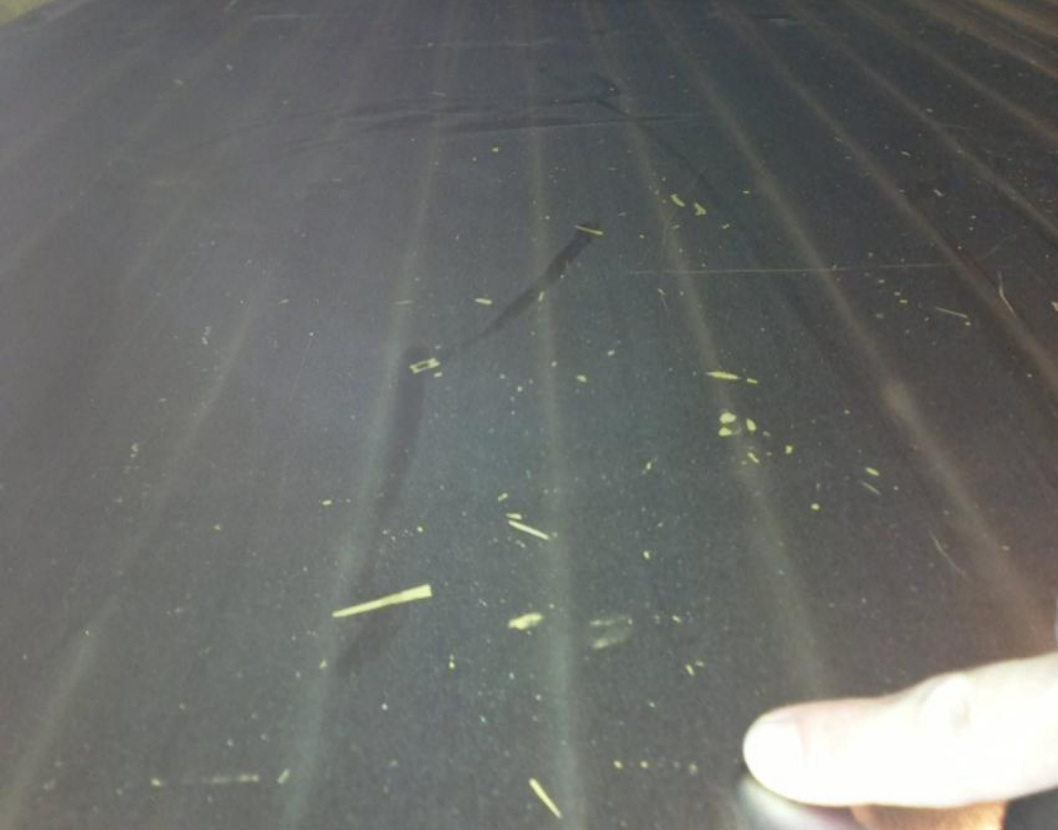
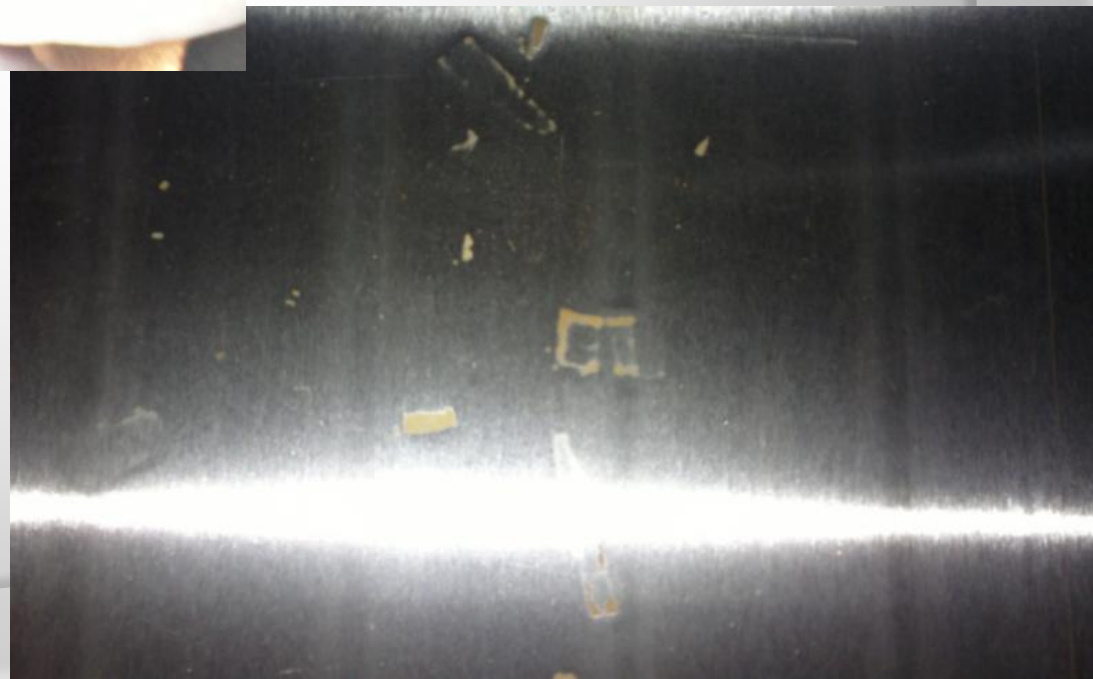
Коррозионные повреждения, проявившиеся после электрохимической очистки

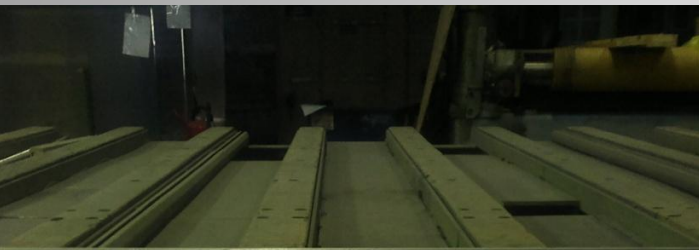
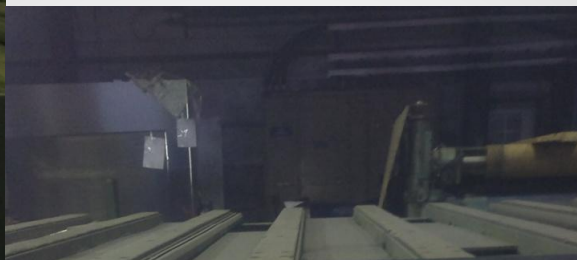
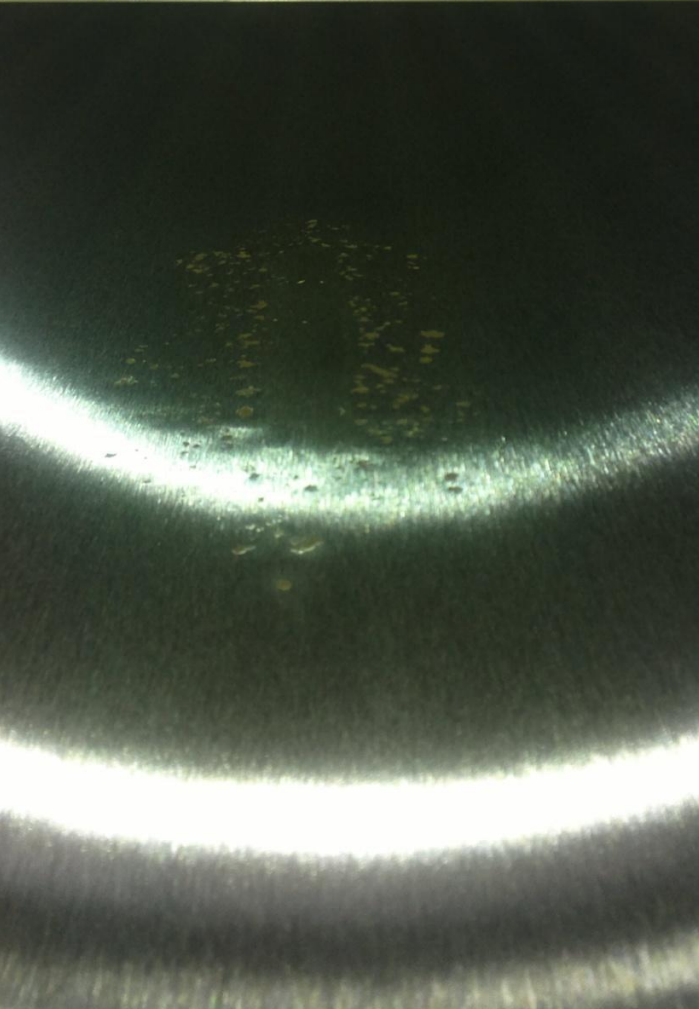
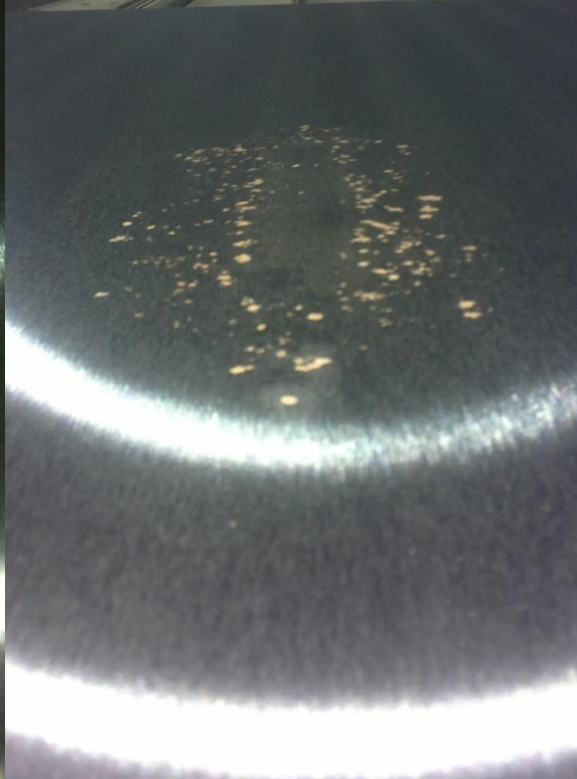
Следы зававранных повреждений

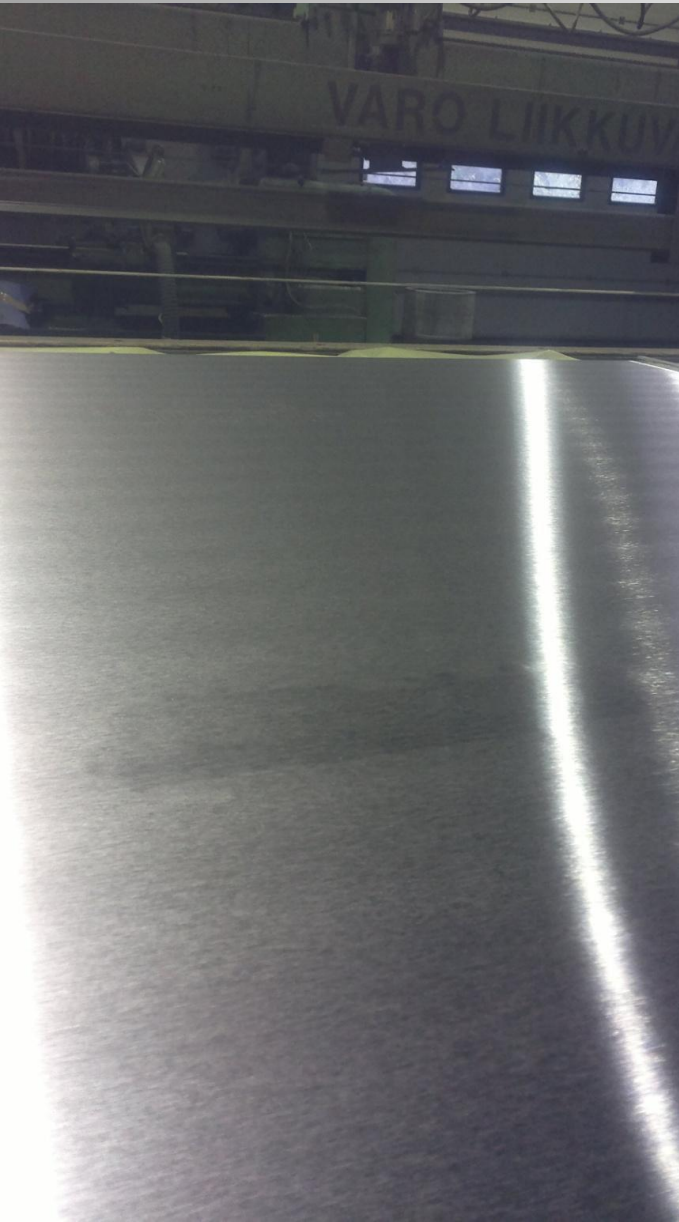
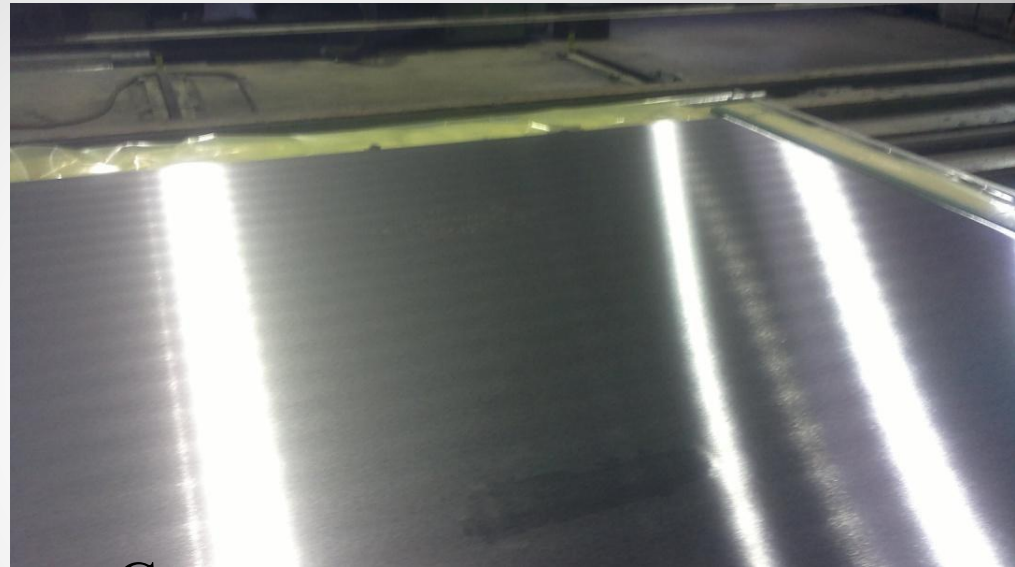
Скол на краю плиты

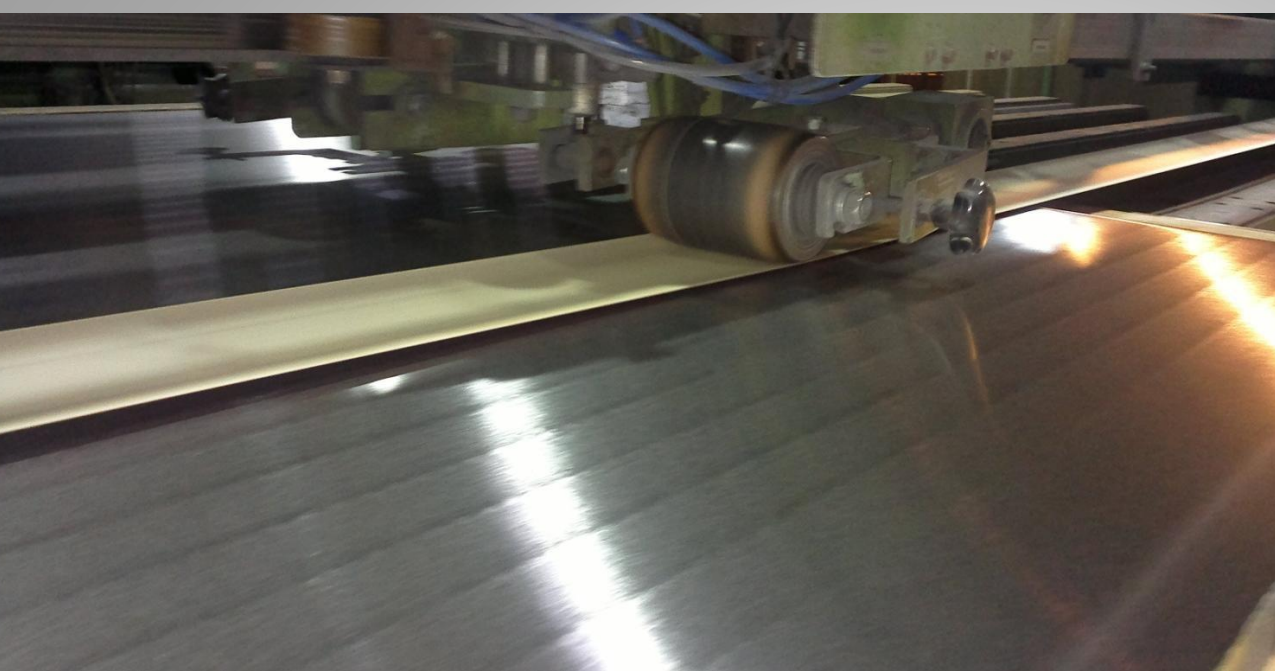
Плита во
время
шлифовки

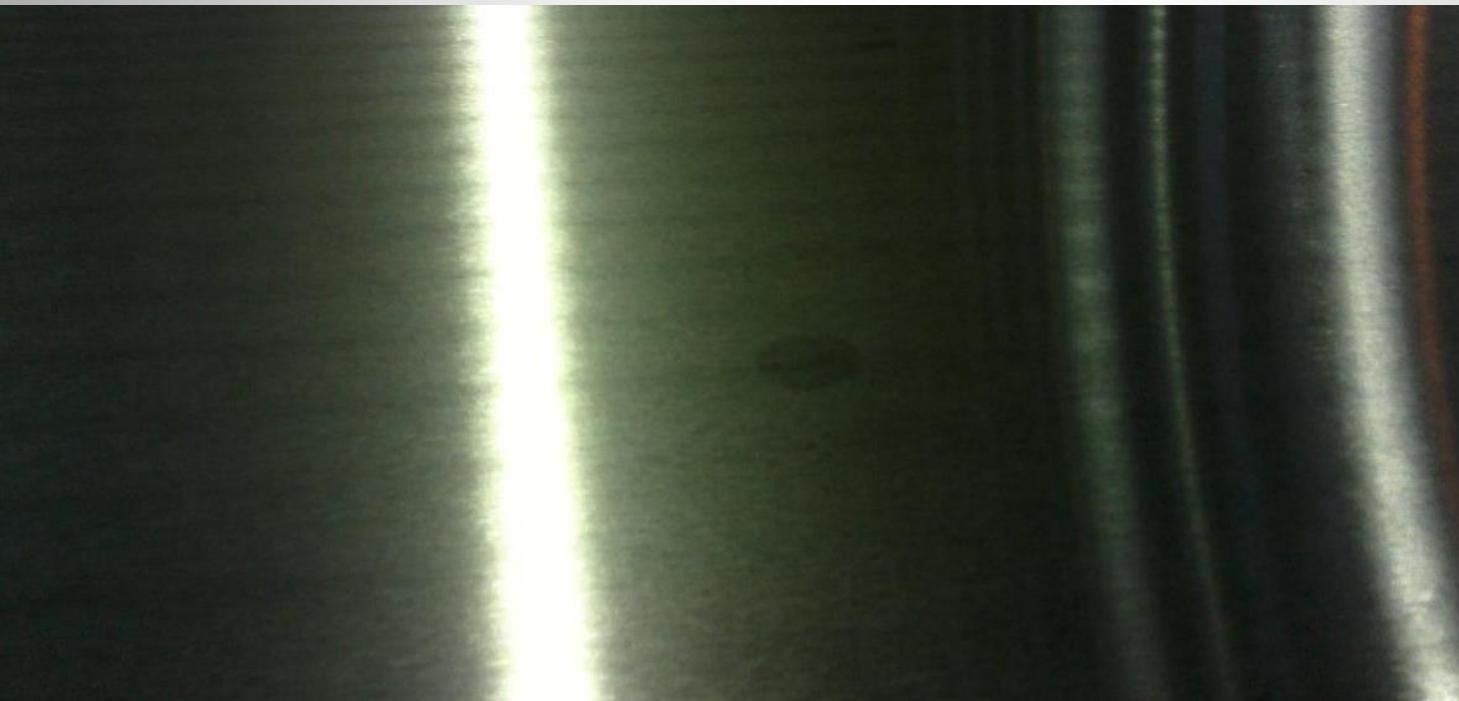
Видимый
след от
сварки

Подготовка
поверхности к
хромированию

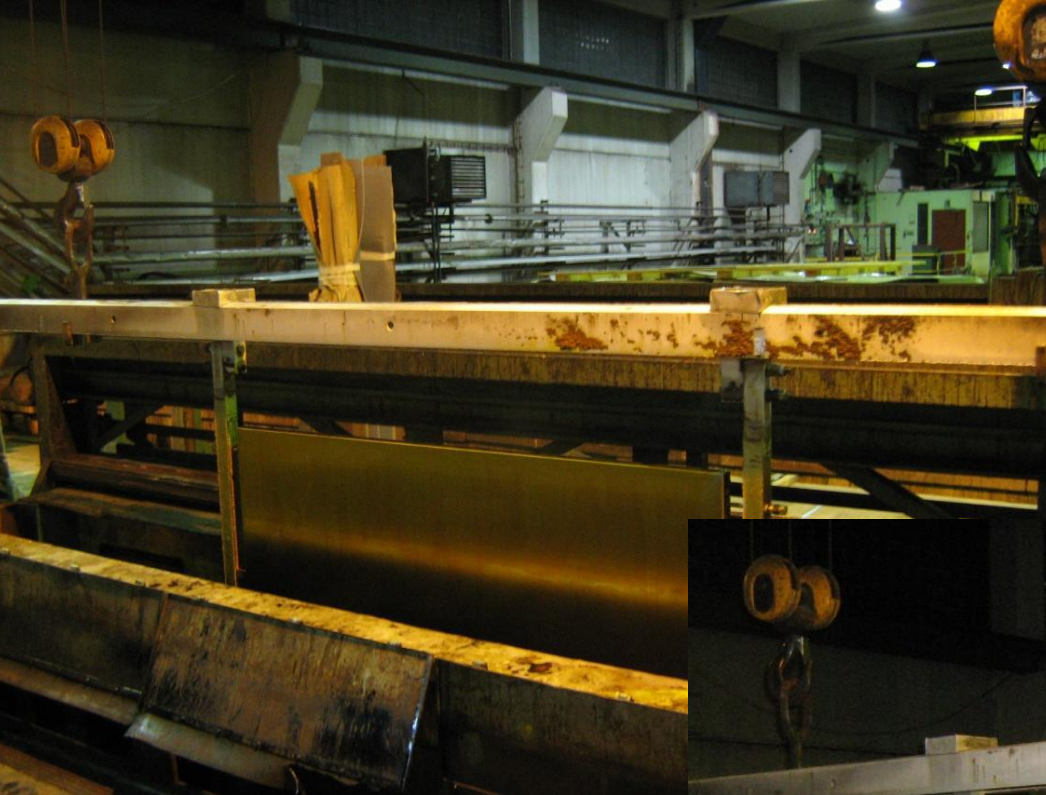
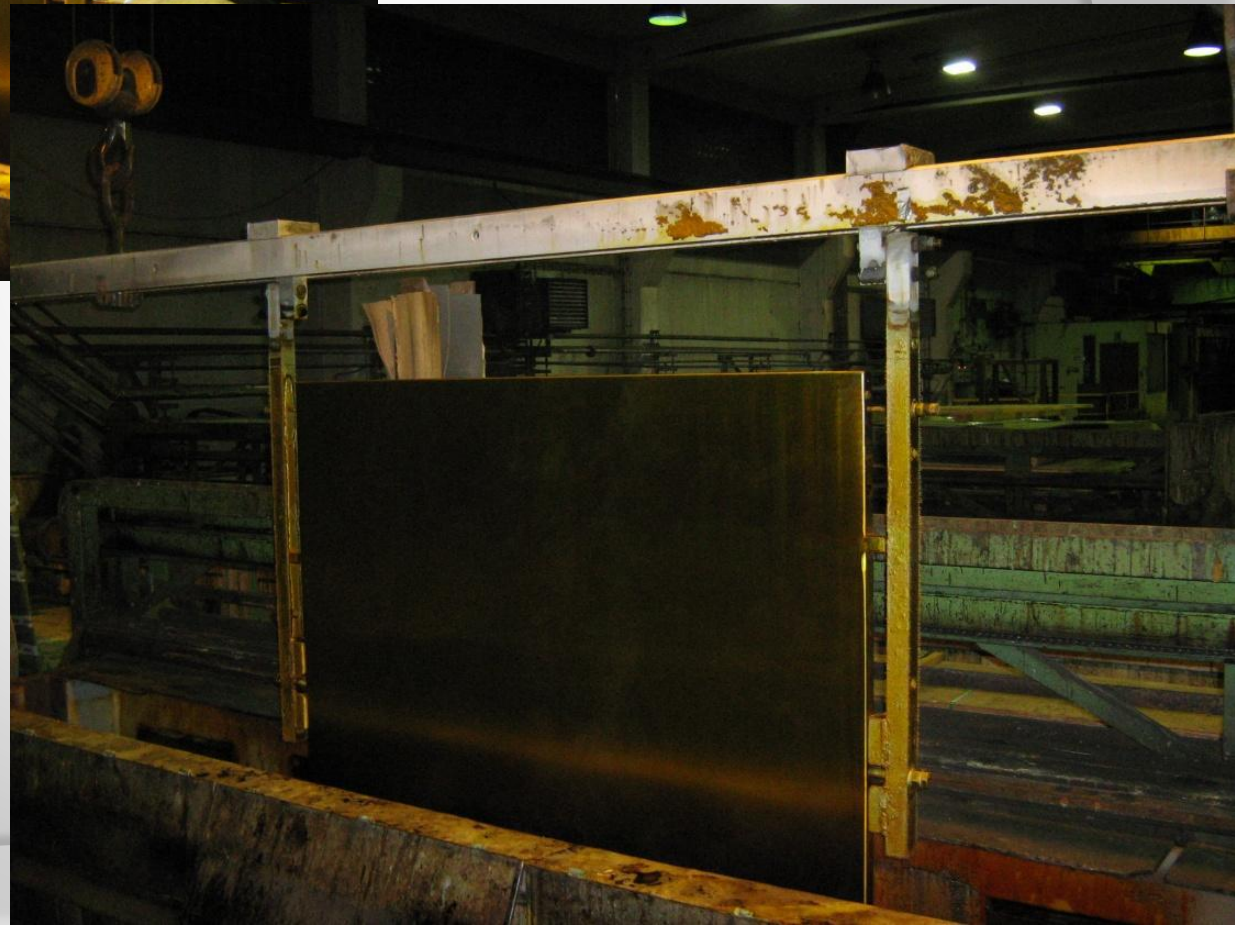
Плиты после хромирования

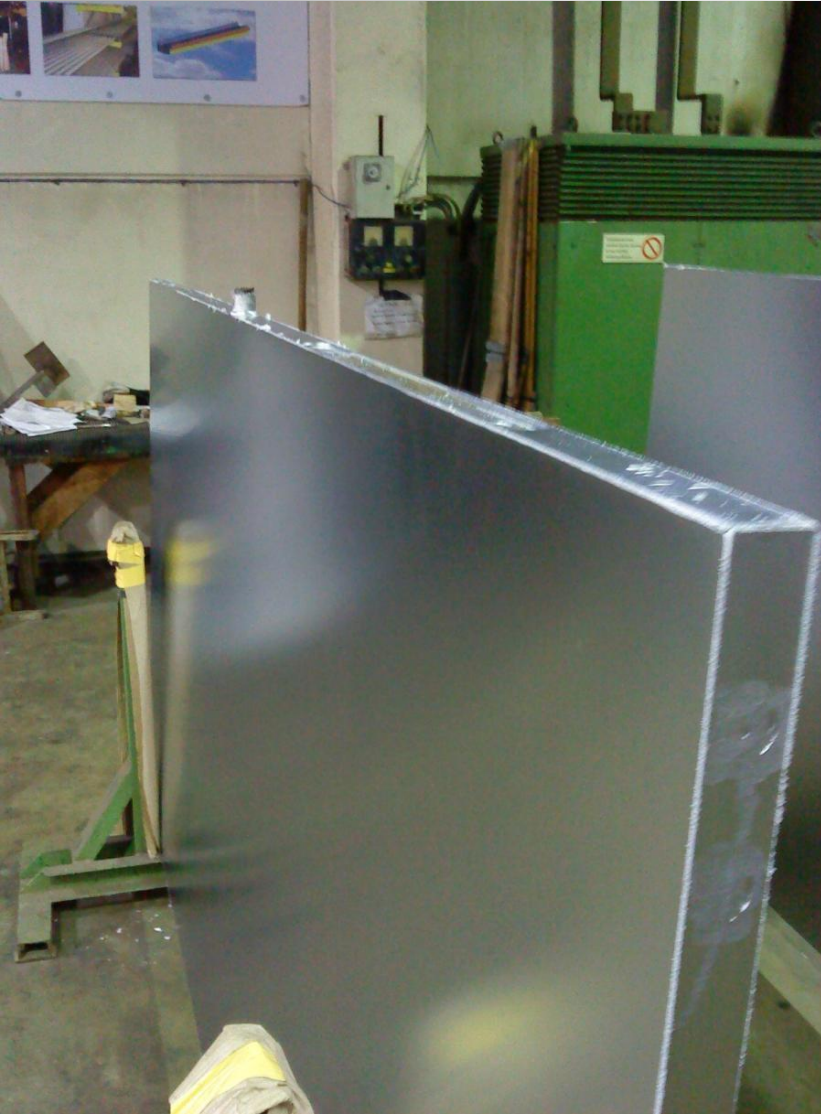
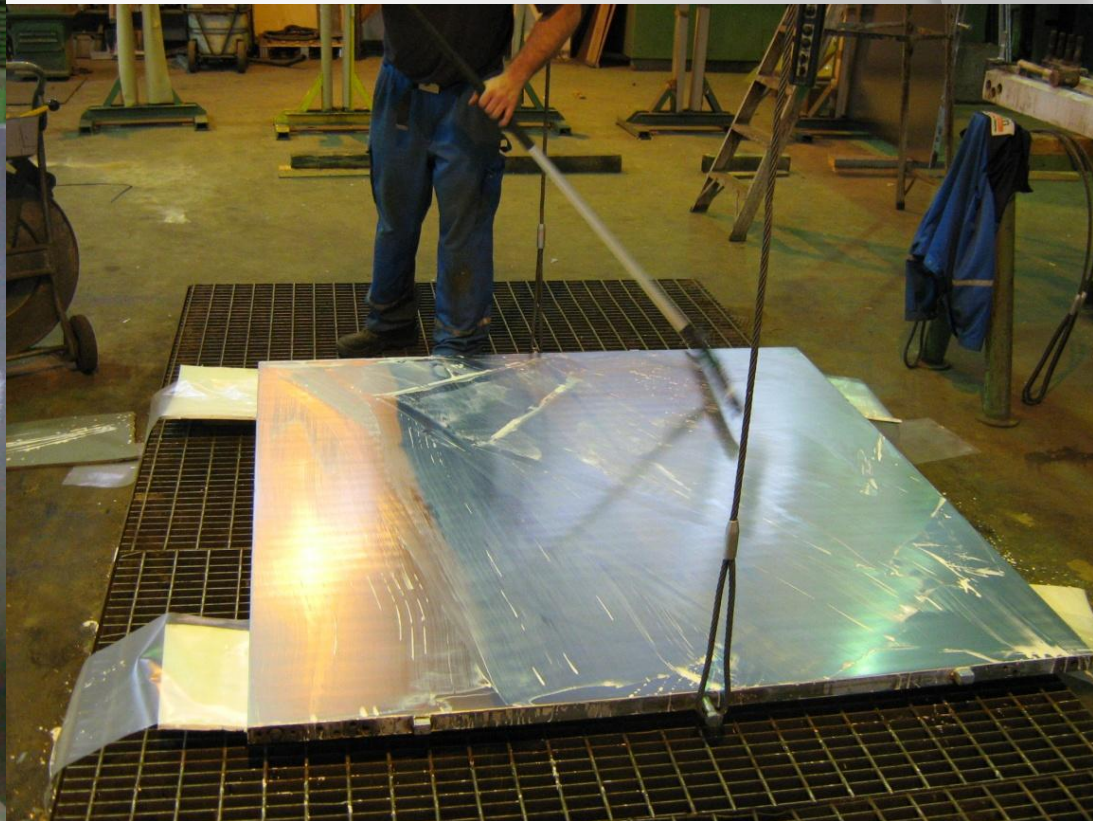
Обработанная плита
